熊本地震

10万8100戸が断水に

水道水が蛇口に届くまで

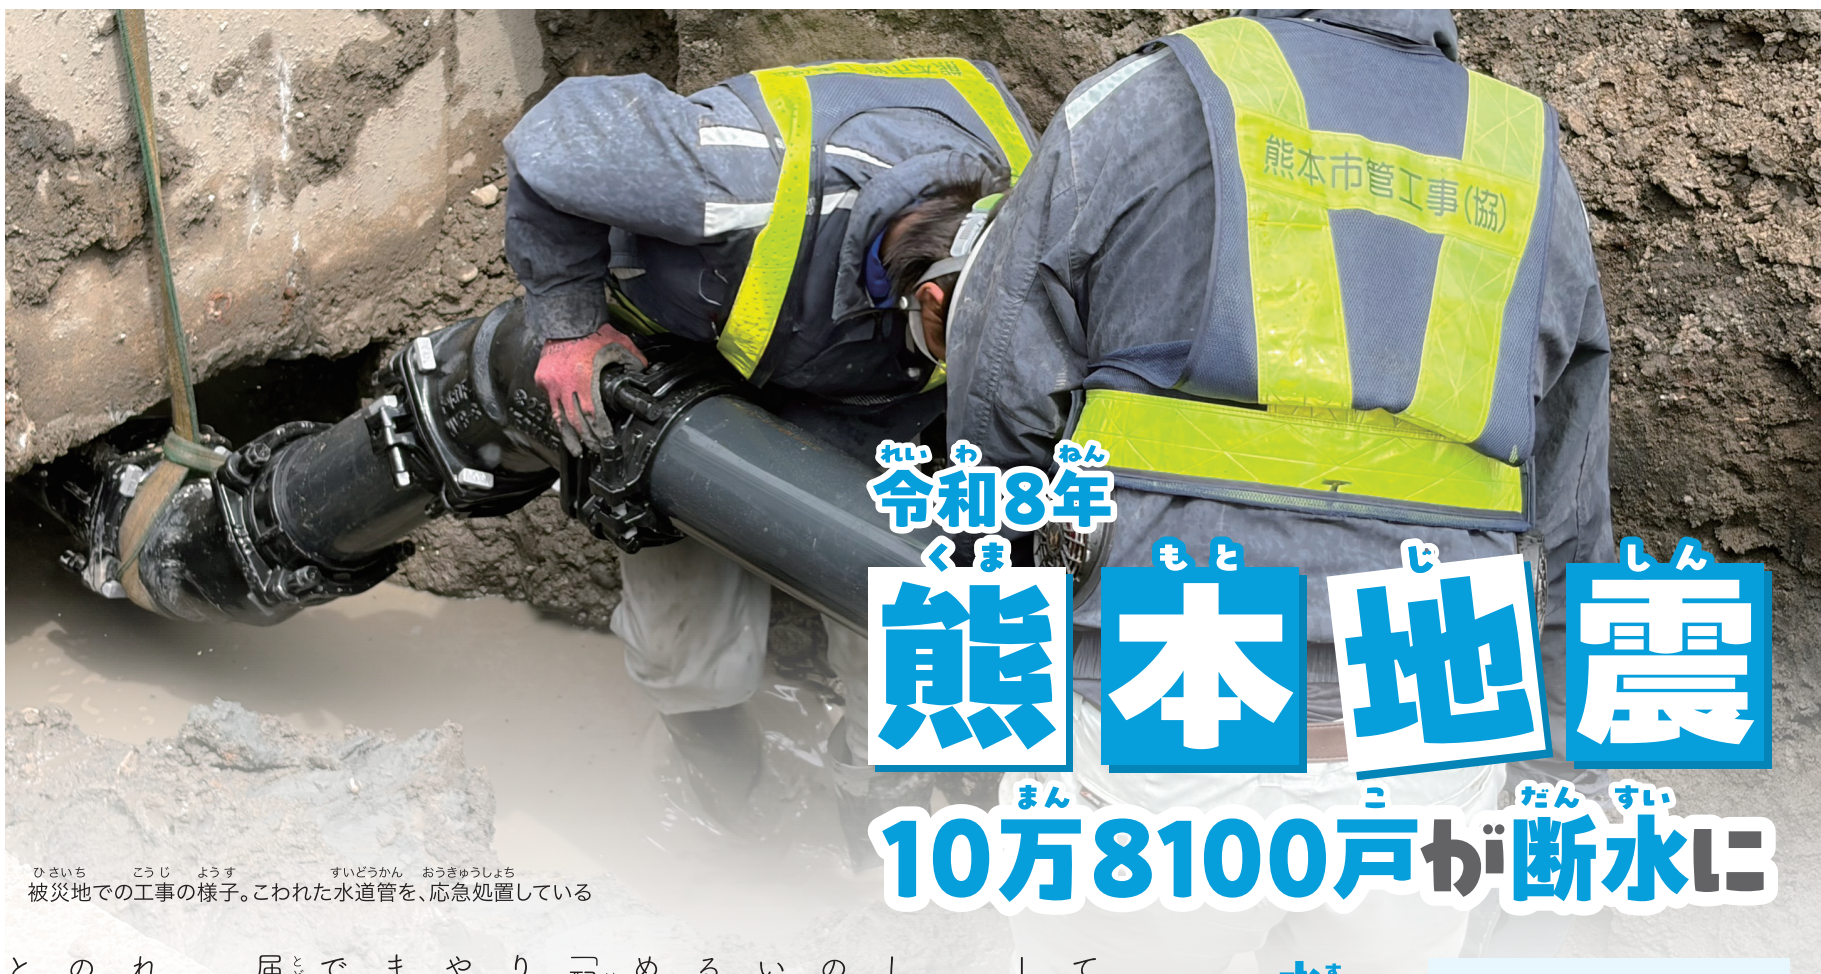
被災地での工事の様子。こわれた水道管を、応急処置している

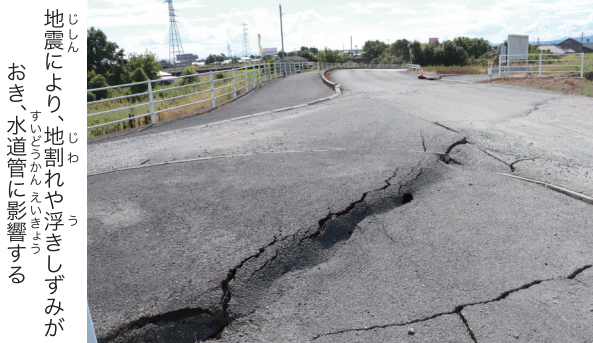
地震により、地割れや浮きしずみがおき、水道管に影響する

地震の被害 今回の「令和8年熊本地震」のゆれでは、この水道管が被害を受け、広いエリアで断水が起こり

ました。なかでも、「配水池」から家などを結ぶ水道管（配水管）に、被害が多かったとみられています。

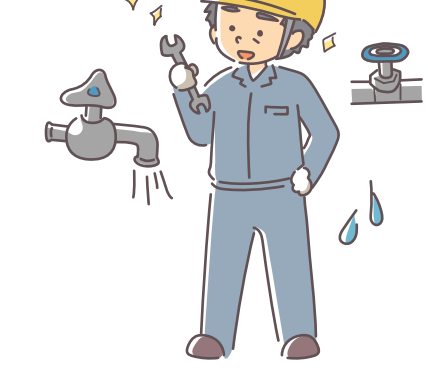
配水管は、1本あたり4〜6m前後の長さがあります。何本もつなぎあわせることで、水を必要ところまで届けています。しかし、「令和8年熊本地震」では地面が大きく動いたことで、あちこちの配水管のつなぎ目がはずれ、水がもれてしまいました。

「令和8年熊本地震」とは震源地がちがうため、単純には比べられませんが、今回の地震では断水戸数が4分の1以下になりました。理由の一つは、10年の間に、水道管のつなぎ目を外れにくくする「耐震化」工事が進んだからだと考えられます。
